Karakteristik Serangan Rayap Tanah pada Permukiman di Provinsi DKI Jakarta serta Identifikasi Rayap Penyerangnya

Intisari — Serangan rayap pada bangunan semakin meningkat seiring dengan perkembangan pembangunan di Provinsi DKI Jakarta yang banyak mengubah kondisi lingkungan alaminya. Tujuan penelitian ini adalah untuk menganalisis karakteristik serangan rayap serta mengidentifikasi spesies rayap tanah yang menyerang bangunan gedung permukiman di Provinsi DKI Jakarta. Penelitian dilakukan pada 57 lokasi permukiman di Provinsi DKI Jakarta. Penentuan lokasi penelitian berdasarkan hasil survei kerusakan bangunan akibat serangan rayap dan kegiatan pemantauan aplikasi pengumpulan oleh PT Larusa Adi Sumindo selama empat bulan (September 2021-Desember 2021). Hasil penelitian menunjukkan bahwa persentase kerusakan komponen bangunan akibat serangan rayap tertinggi yaitu kusen (49,1%) dan terendah yaitu pondasi (3,5%). Hasil identifikasi morfometri ditemukan sedikitnya empat spesies rayap tanah yang menyerang bangunan yaitu *Coptotermes curvignathus*, *Coptotermes gestroi*, *Macrotermes gilvus*, dan *Microtermes insperatus*. Rayap *C. gestroi* merupakan spesies yang paling banyak ditemukan,

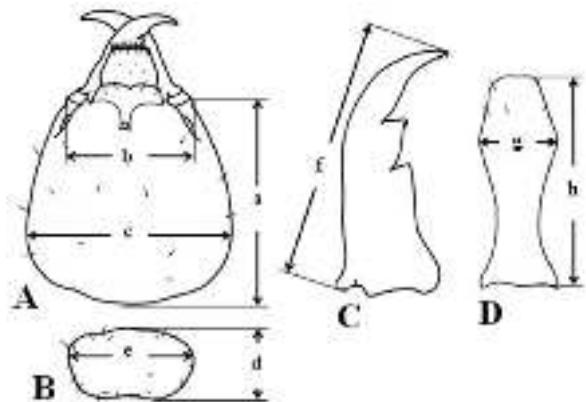
Gambar 1 Rayap: (A) kepala, (B) pronotum, (C) mandibel kiri, (D) postmentum; (a) PKTM, (b) LKDM, (c) LMK, (d) PP, (e) LMP, (f) PMK, (g) LPos, (h) PPos [22]

Setiap spesimen rayap (kasta prajurit) dari masing-masing lokasi contoh diidentifikasi dengan menggunakan kunci pengenalan spesies rayap dari [2]. Pengamatan morfologi dilakukan terhadap semua bagian tubuh rayap yang mencakup bentuk, warna, dan karakteristik lain yang terdapat pada bagian tubuh rayap. Data morfometri diperoleh dengan melakukan pengukuran tiga kali pada tiap spesimen rayap dari botol koleksi yang sama. Pada bagian kepala kasta prajurit dilakukan pengukuran yang mengacu [22], yaitu: pengukuran panjang kepala tanpa mandibel (PKTM), lebar kepala pada dasar mandibel (LKDM), lebar maksimum kepala (LMK), panjang mandibel kiri (PMK), panjang pronotum (PP), lebar maksimum pronotum (LMP), panjang postmentum (PPos), lebar postmentum (LPos), dan jumlah segmen antena (JSA). Pengukuran bagian-bagian anatomi eksternal dari bagian kepala rayap prajurit dapat dilihat pada Gambar 1. Pengamatan dan foto-foto spesimen dibuat menggunakan mikroskop digital (Leica S Apo).

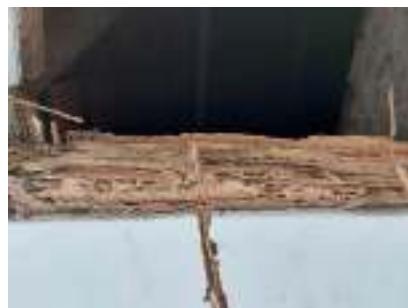
Gambar 7 Kerusakan pada langit-langit

Serangan rayap bisa terjadi karena kelembapan yang ditimbulkan dari rembesan air hujan dan keadaan yang gelap di langit-langit sangat cocok bagi kehidupan rayap. Karakteristik yang dapat dilihat dari serangan rayap berupa plafon yang melengkung/keropos dan ditemukannya sayap laron atau liang kembara yang menumpuk di plafon. Bentuk kerusakan pada langit-langit dapat dilihat pada Gambar 7.

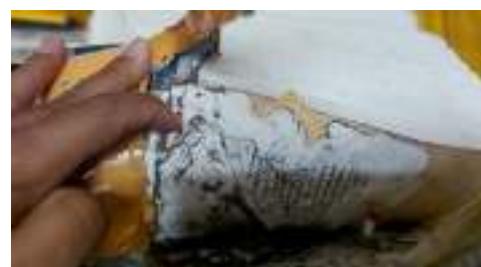
Gambar 8 Kerusakan pada arsip

Spesimen rayap ditemukan menyerang arsip dan dokumen yang tersimpan dalam lemari. Kondisi material yang diserang sangat lembap dan sebagian besar dokumen tidak bisa dikenali sebagai material yang terbuat dari kertas karena sudah diubah menjadi produk biogenik [3]. Hal ini dapat terjadi karena lemari yang terbuat dari bahan kayu berkualitas rendah serta kelembapan dan kondisi gelap yang ada di dalam lemari merupakan tempat yang sangat cocok untuk rayap membuat sarang (*Cryptobiotic*). Bentuk kerusakan pada arsip dapat dilihat pada Gambar 8.

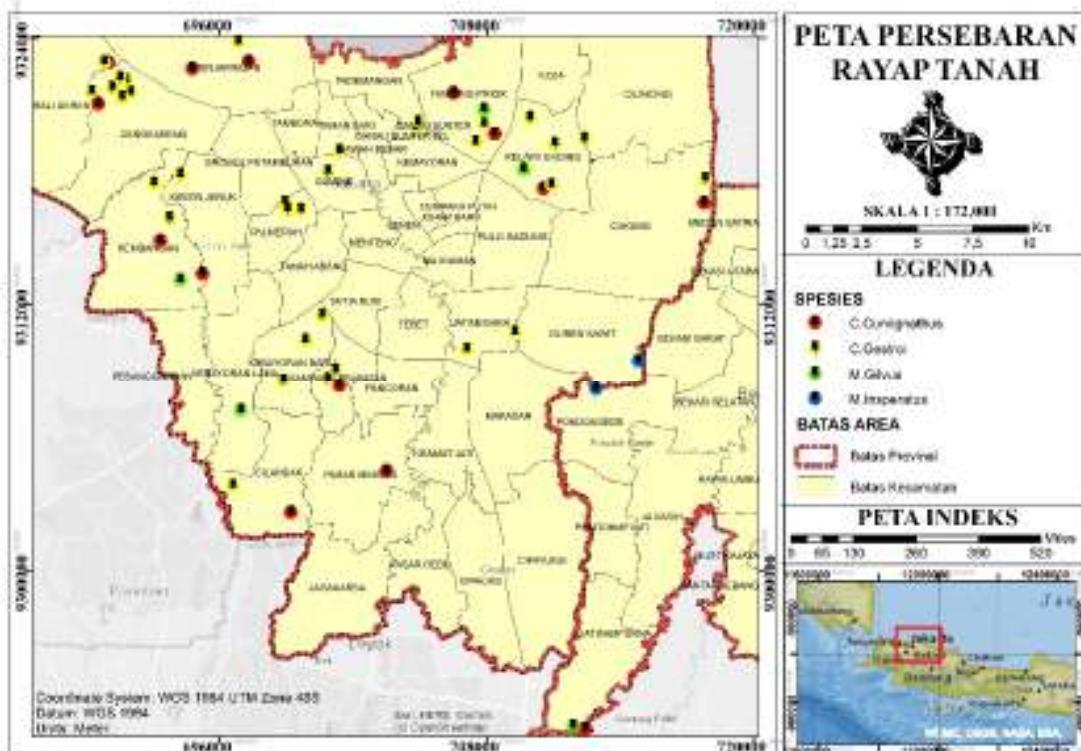
Gambar 15 Peta persebaran rayap tanah di Provinsi DKI Jakarta

Hasil penelitian menunjukkan bahwa tidak semua lokasi contoh diperoleh spesies rayap yang sama. Di Jakarta Timur ditemukan empat spesies rayap tanah yaitu *C. curvignathus*, *C. gestroi*, *M. gilvus*, dan *M. insperatus*. Kondisi ini selaras dengan hasil penelitian [14] yang menemukan tiga spesies yang sama yaitu *C. curvignathus*, *M. gilvus* dan *M. insperatus* di Jakarta Timur. Spesies *M. insperatus* hanya ditemukan di Jakarta Timur yaitu di Kecamatan Duren Sawit dan Pondok Gede. Kecamatan Pondok Gede berbatasan dengan wilayah Bekasi dimana ditemukan dua spesies yang sama dengan penelitian sebelumnya yaitu *C. curvignathus* dan *C. gestroi* [19], namun berbeda dengan hasil penelitian [4] yang menemukan satu spesies lain yaitu *S. javanicus*. Sebaran *C. gestroi* dan *M. gilvus* sama besar, yaitu masing-masing di 3 lokasi contoh. Di Jakarta Pusat ditemukan dua spesies yaitu *C. curvignathus* dan *C. gestroi*. Sebaran *C. gestroi* di Jakarta Pusat lebih tinggi dibandingkan *C. curvignathus*, yaitu berturut-turut ditemukan di 2 dan 1 lokasi contoh.

Tiga spesies ditemukan di Jakarta Selatan dan Jakarta Utara, yaitu *C. curvignathus*, *C. gestroi*, dan *M. gilvus*. Rayap *C. curvignathus* menyerang 3 lokasi contoh di Jakarta Selatan dan 5 lokasi contoh di Jakarta Utara. Spesies *C. gestroi* menyerang 7 lokasi contoh di Jakarta Selatan dan 11 lokasi contoh di Jakarta Utara. Kemudian *M. gilvus* 1 lokasi contoh di Jakarta Selatan dan 2 lokasi contoh di Jakarta Utara. Serupa dengan Jakarta Selatan dan Jakarta Utara, di Jakarta Barat ditemukan juga tiga spesies tersebut yaitu berturut-turut di 4, 16, dan 1 lokasi contoh. Jakarta Barat juga menjadi kota dengan sebaran tertinggi yaitu oleh rayap *C. gestroi*.

Terdapat satu spesies dengan sebaran geografis yang sangat terbatas yaitu *M. insperatus* yang hanya ditemukan di Jakarta Timur, ditemukan di 2 lokasi, hal ini sangat berbeda dengan hasil penelitian [5] yang menemukan sebaran rayap tertinggi ada pada spesies *M. insperatus*. Spesies *M. gilvus* ditemukan di 7 lokasi yang tersebar di 4 kotamadya Provinsi DKI Jakarta. Sementara itu spesies yang sebaran geografisnya sangat luas menyerang seluruh kotamadya adalah *C. curvignathus* dan *C. gestroi*, dimana spesies *C.*

curvignathus ditemukan di 14 lokasi dan spesies rayap tanah yang mendominasi yaitu *C. gestroi* merupakan spesies yang paling banyak ditemukan di 39 lokasi.
